# 木造モルタル外壁の優れた性能と 実例、建築設計と検証について

木構造建築研究所 田原 代表  
田原 賢

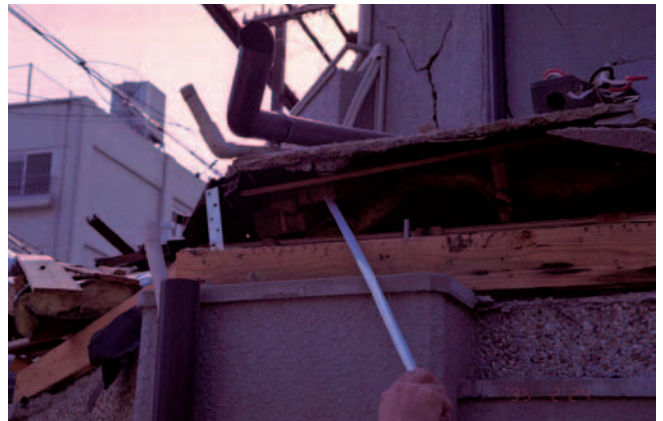
写真 1 阪神淡路大震災被害状況（その 1）

当時、築 5 年程度と言うことだったので、1990 年頃の混構造 3 階建ての建築物の被害写真。この壊れ方を見ても分かる様に、柱脚部の規準がないため、いい加減な金物の施工となっているが、構造用合板でなく「コンパネ」に対してもいい加減な釘で、さらにはラスも平ラスを F 線のいい加減なステープルで間隔も粗く留め付けているのが分かる（写真 1）。

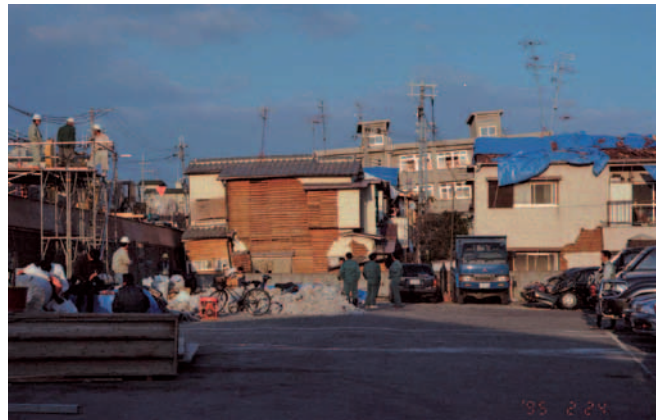
写真 2 阪神淡路大震災被害状況（その 2）

神戸市東灘区の当時で築 30 年の木造住宅（建売住宅と思われる）の被害状況。この写真でも分かる様に、基本的には「筋かい耐力壁」で耐震性能を確保しているが、当時の建築基準では筋交い接合部の規定はなく、現在の「耐震診断法」で検討しても「耐震評点 = 0.70 以下」となる。現場は、この震災において「震度 7」の地域であるにもかかわらず、倒壊せずにこの程度の被害で済んでいるのは、「地震力を受け脱落したラスモルタル外壁」のおかげで、築年数の古い端部の接合が全て釘止めの「筋かい耐力壁」だけでは地震力のすべてを負担できず、このラスモルタル外壁が脱

落することで負担していたのが分かる（写真2）。

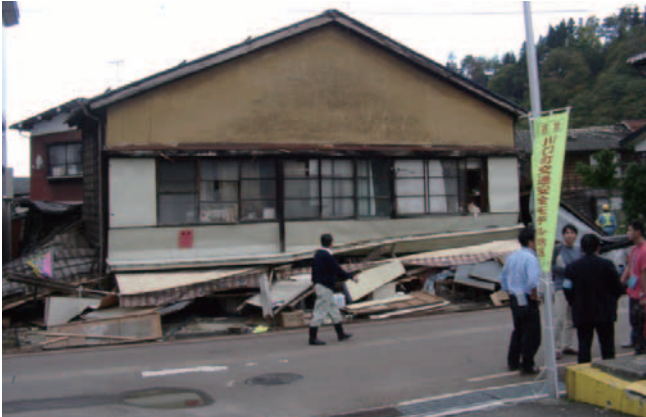
写真3 中越地震被害状況（その1）

小千谷市から川口田麦山地区にかけての調査で見受けられた店舗兼住宅の木造の被害。この写真でも分かる様に、1階部分が2階に押しつぶされた1層崩壊型であるが、2階部分は桁から上の垂れ壁部分の「モルタル外壁」は「脱落」や「大きなクラック」も見受けられない。

この様な崩壊では、2階部分に大きな衝撃が加わり、モルタルの垂れ壁はその衝撃で「脱落」することが多い。また、軸組み材の接合部には適切な金物で接合されていないので、バラバラに破壊される場合が多いのだが、モルタル垂れ壁の拘束効果ともいえる倒壊事例（写真3）。

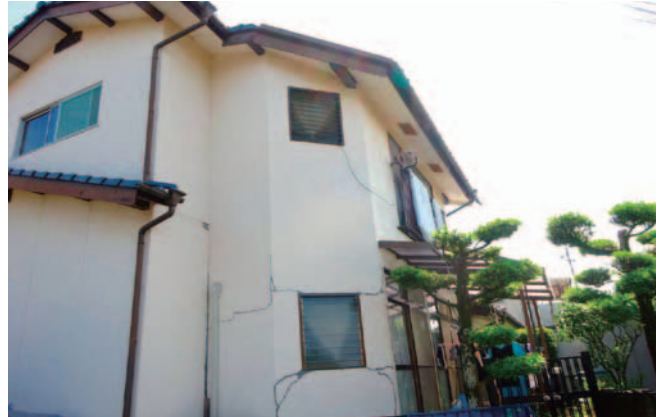
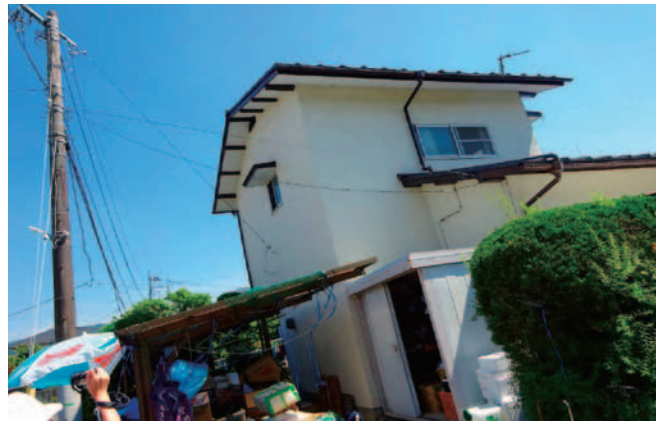
昨年の熊本地震の被害状況だが、写真の様に益城町の震度7の地域の惣領にある築25年の木造住宅。

この家の人の話だと、信じられないほどの激しい揺れだったそうで、周囲の古い住宅は4月16日1時25分の2回目の震度7の揺れで、ほとんど倒壊したということだった。しかし、この住宅は、筋かきも釘留めで接合金物にはHD金物も無く至って普通の当時の耐震基準だったものの、写真でも分かる様に「ラスモルタル外壁」で開口部も少なく壁の多い住宅であったために軽微な被害で済んだものと思われる（写真7、8）。

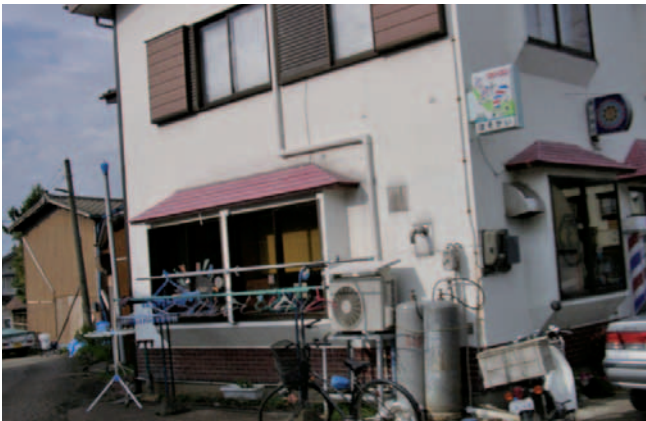
写真4 中越地震被害状況（その2）

当時で、築30年程度の住宅。「筋かいだけの耐力要素」で、内部は化粧プリント合板とクロス、一部土壁であったものの、写真の通りほとんど無被害の状態であった。

写真のラスモルタル外壁は若干のクラックは見られたが大きな残留変形も無く、建具の開閉も問題は見られなかった。

現在の耐震診断法で検討しても「倒壊」に至る評価しか出ないが、この現状を見る限り「ラスモルタルの耐震性能」を現行の基準耐力＝2.2kN/mの3倍以上の8.0kN/m以上として評価しなければ、この様な軽微な被害にならない（写真4）。

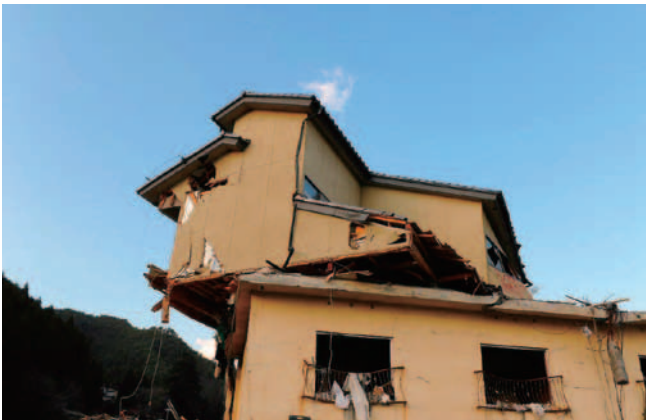
写真5 東日本大震災被害状況（その1）

東日本大震災では地震による倒壊よりも、写真の様な津波による倒壊の事例が多く見られた。その多くは津波の破壊力によりバラバラに破壊されるか、接合部の緊結が無い古い建物が浮力により流され大破している状況が多く見られた。

そんな中でこの写真の家は、すさまじい破壊力をもった津波で1階部分が破壊され、2階部分は開口部が少ないため原型を保ったまま流され、RC造の屋根に乗ったと思われる。これほど激しい津波にぶつかっても破壊されなかったのは、外周部の「ラスモルタル外壁」がプロテクターの役割を果たした結果だといえる。

耐力要素の構造用合板や筋かいは個々の要素で性能を発揮するが、「ラスモルタル外壁」は全面要素（全体要素とも言える）で抵抗しているため、こういった一方向からの大きな外力に前記の耐力要素では破壊され、内部に海水が浸入し建物全体をバラバラにする可能性がある。しかし、ラスモルタル外壁は壁面全体抵抗なのでこうした状況となる（写真5）。

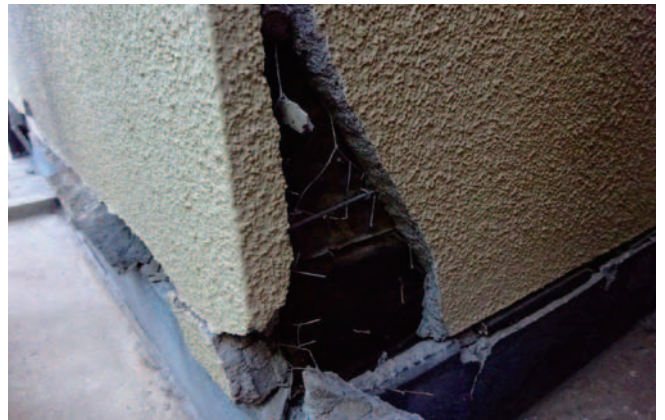
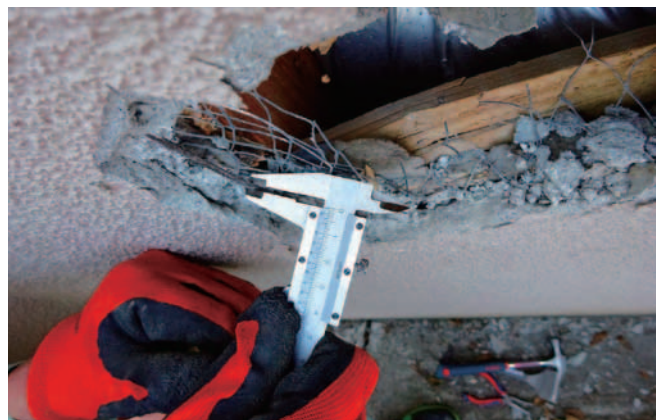
益城町安永地区にあるこの木造住宅は、震度7を2回、震度6強を2回受けたが、この軽微な被害で済んだのは、写真10にある様にラスは力骨入りラスでステーブルは「又釘」の#16×25（径1.7mm 長さ25mm）で、ピッチも100mm程度であった。こうした「適切なラスモルタル外壁」の仕様で施工された木造住宅の被害は、築年数が古くても「軽微な被害」で済んでいることが確認された。

つまり、「耐力壁」だけであの様な激震が複数回繰り返す特異な地震に耐えるのは無理があり、それをカバーする意味でも「ラスモルタル外壁」を適切に施工すれば、倒壊しないで軽微な被害に抑えられるので、外皮の仕上げ材による「耐震保険仕様」となれば都市防災の面でも素晴らしい素材として評価される物と思われる（写真9、10）。

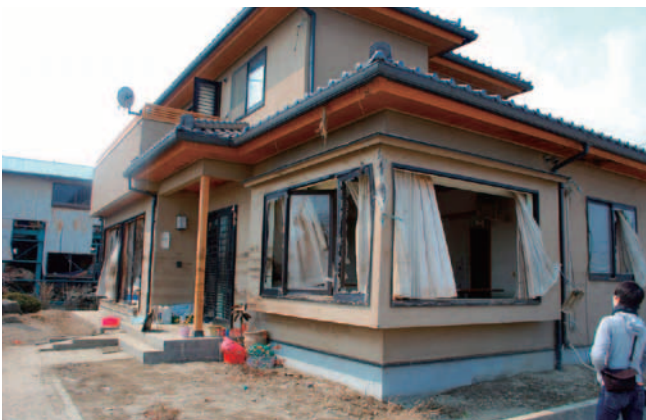
写真6 東日本大震災被害状況（その2）

この住宅は仙台市宮城野区の築数年と思われる在来軸組み工法の住宅で、津波の高さは1階の軒樋の高さ以上だったと思われ、樋部分に雑草と思われる物が付いていた。

それだけの水位を受けたのなら「浮いて流される」はまずなのだが、この住宅は大手メーカーの仕様で出来ており、

HD金物が浮き上がりに抵抗していたことが良く分かる事例であった。開口サッシ等は漂流物がぶつかり破壊されたと思われるが、それ以外の目立つ被害は見受けられず、現行基準の金物の効果が発揮された事例と言える（写真6）。

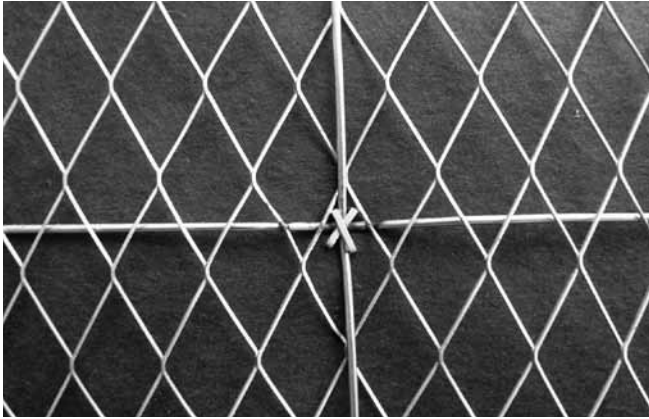
写真 11 千里聖三一教会のラスモルタル外壁の施工状況 (1)

写真の様にラスには力骨入りラス (JIS G 3547 SWMGS-2 1.6) をステーブル V-0932 で、力骨の縦、横の交点を写真の通り、クロス打ちにして「地震時の挙動」に有効に抵抗出来る様にした事例 (写真 11)。(これは田原が独自に考案したステーブルの施工方法) ステーブルをラスの力骨に対しタスキに打設しているのは「ステーブルは地震力を3次元で受けX、Y方向にずれるので、この挙動を制御するためにしている。こうする事で、タスキに打設しているステーブルが力骨に対し効果的な留め付けとなり、耐震的にも効果を発揮出来る施工方法と言える。

この様な、ステーブルのクロス打設は、最初から設計図書に明記して施工者に見積り時に説明しておき、それから施工に掛かってもらうことが重要である。

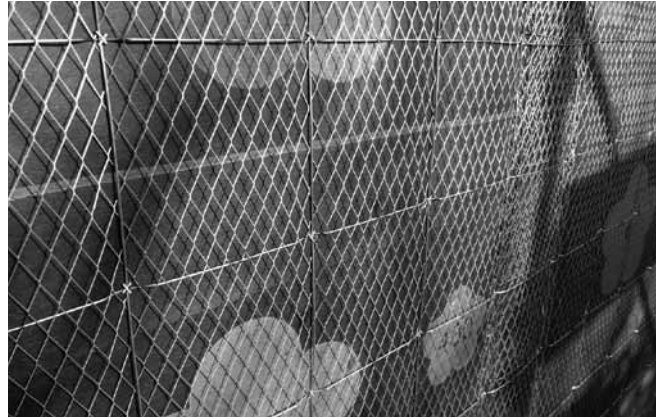
写真 12 千里聖三一教会のラスモルタル外壁の施工状況 (2)

とにかく職人は「慣れ」が重要である。特に初めての施工は慣れない仕事に「拒否反応」があったり、説明を聞いて辞退される場合も想定されるため、「デモンストレーション」でやって見せることが重要な点である (写真 12)。

この工事においても事前に「デモンストレーション」を行ってから作業に掛かってもらったので何とか完成出来たが、設計図書に明記しなければこうした手間のかかる施工は難しく、設計者が「意匠図」又は「構造図」の両方に明記しておく必要がある。

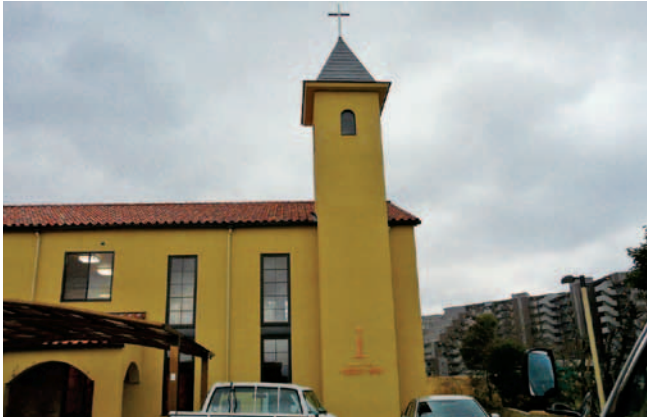
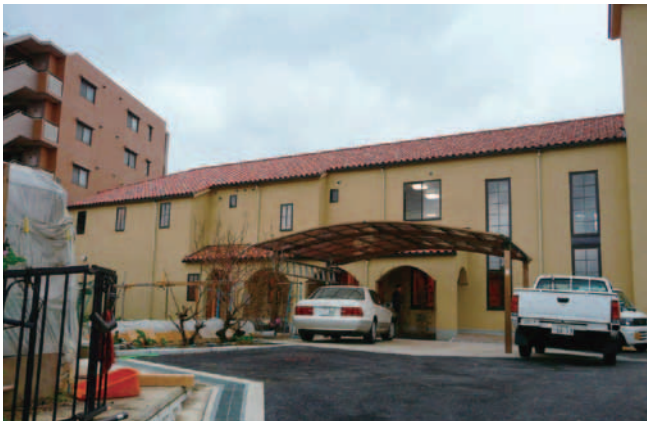
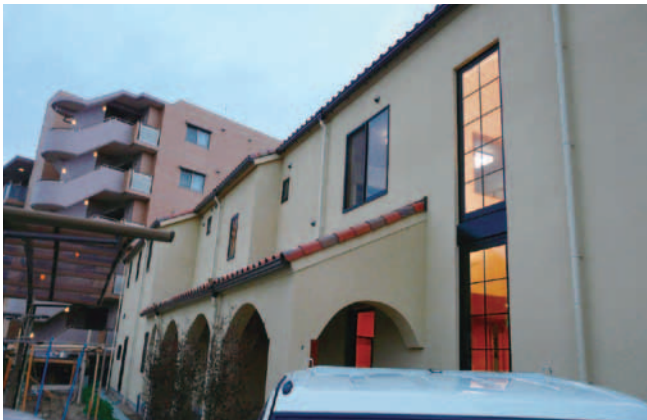
ラスモルタル外壁の総延長が≒90mだが、一切目地は無く外周部の「ラスモルタル外壁」が一体になって地震力な

どの「水平力に抵抗する」全体抵抗機構にした。開口周囲に目地が無く、すっきりとした面になっていることが分かる (写真 13、14、15)。

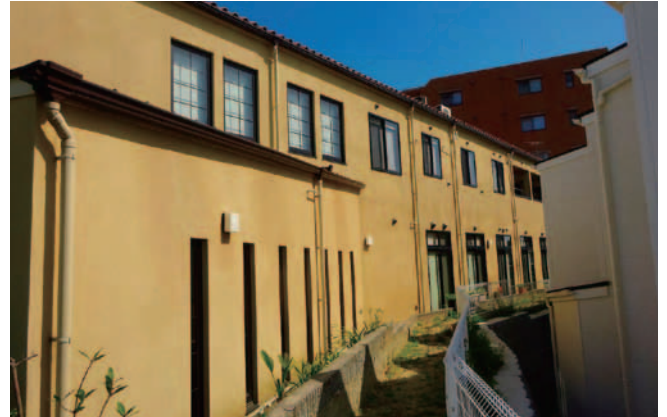
写真 17 10年後の千里聖三一教会の外壁状況 (2)

開口部の縦横比の大きな連続窓の上下にも、目地は無くその箇所にはクラックすら見受けられなかった (写真 17)。

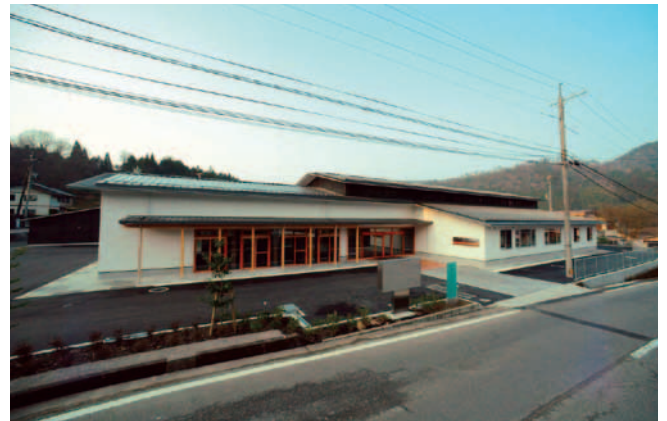
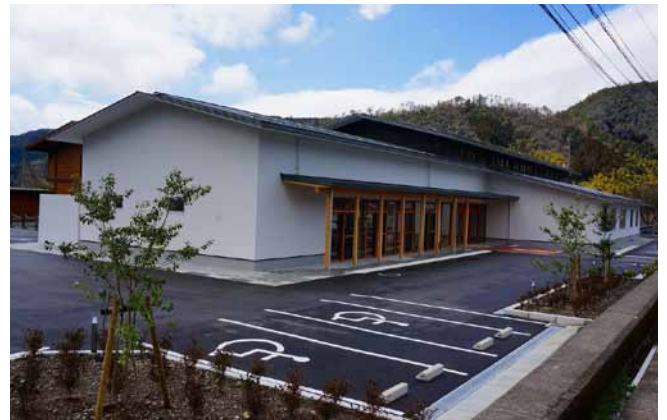
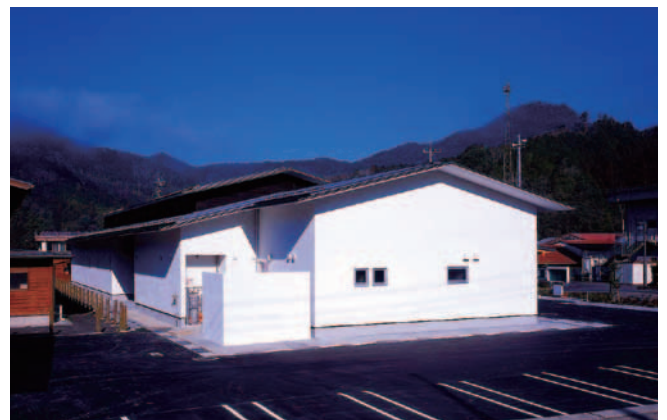
2013年の完成で、この支所は木造在来軸組み工法平屋、延べ床面積=835.8㎡で腰屋根があり、高さも最高で8.35m、そして外壁の総周長=143.5mをラスモルタル外壁仕上げで、これも一切収縮目地を入れていないという建築物である。

この木造施設は山口県岩国市の広域合併により計画された本郷支所で、地元材や地元職人が携わった木造建築となっている。写真でも分かるように、外壁のラスモルタルには目地が一切入っていない。また、木造住宅と違い、公共木造建築ではスパンや階高も大きく、中規模から大規模の空間を構築するが、そうした外壁に一般的に採用された素材で「ラスモルタル外壁」は少なく、あったとしても、外壁周長=100m以上無目地で構成された事例は極少数である。

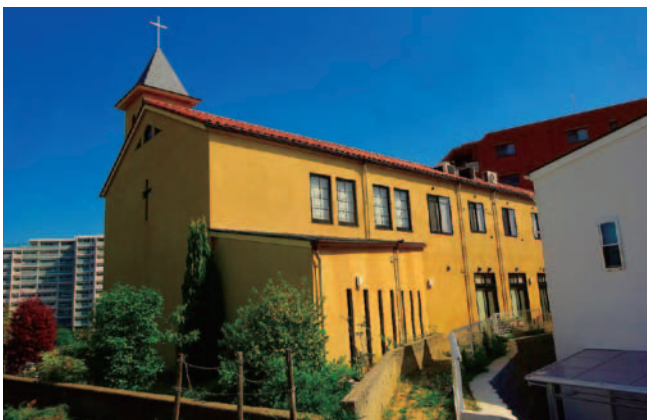
写真 16 10年後の千里聖三一教会の外壁状況 (1)

10年目の点検に行って精密に調査したが、0.3mm以下の収縮によると思われるクラックが数か所見受けられたが、内部には水分の供給がされていないことが確認された (写真 16)。

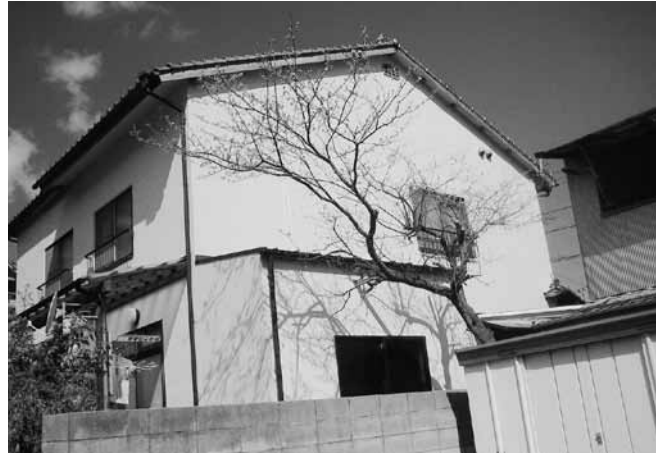
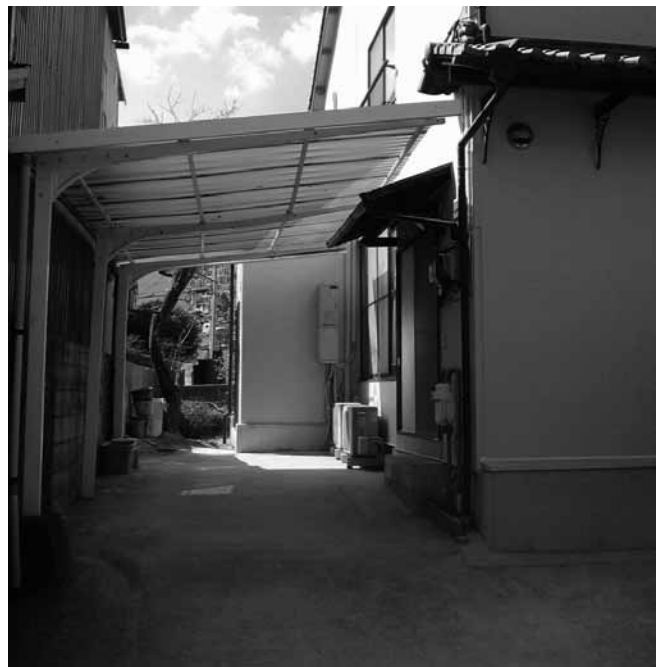
築30年の高松市に有る木造在来軸組み工法2階建て住宅で、住宅の外壁からだけの耐震補強を行った事例（写真21、22）。

この木造住宅の既存の外壁は「ラスモルタル外壁」であったが、当時の標準的な仕様で目地が入っており、各所にクラック（巾1mm程度）が発生していた。また、そこからの雨水の浸入で下地板と構造躯体が腐朽菌で劣化していた。

そこで劣化した箇所を取替え、新たに杉板の下地材を設置し、その上に「ラスモルタル外壁」を施工した。また、公的な耐震補助事業を受けるため、外部に「バットレス耐力壁」を設置し、耐震評点を1.08とし、この「ラスモルタル外壁」の耐震性能は「余力」としてカウントしないで補助事業を受けた。本来ならば基準耐力＝2.2kN/mの3倍以上の8.0kN/m以上として評価しても充分なほどの耐震性能を持っているが、現在の「ラスモルタル外壁」の評価は非常
